## Untersuchungsbericht

Dokumentennummer: (1094/859/07) – Bod vom 14.05.2007

Inhalt des Auftrags: Tastversuche an drei Modellwänden mit Türöffnungen aus Gipswandbauplatten im Maßstab 1:2

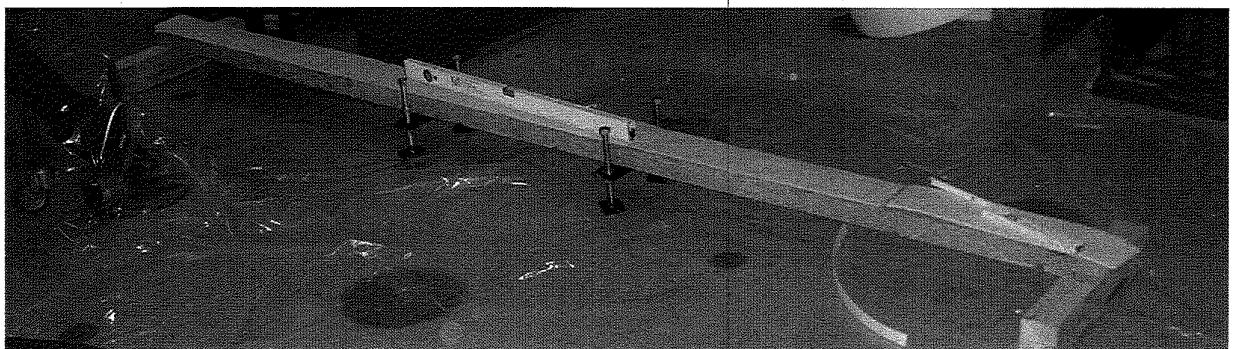
Bild 2: Ansicht, Prüfbalken mit PE-Schwerschaum beklebt wie ausgerichtet.

Alle drei Wandsysteme wurden auf einem Prüfbalken ( $\neq 5^5/11$ ) aus Holz aufgebaut. Der Balken mit einer Gesamtlänge von  $L = 2,40 \text{ m}$  war an den Enden (vgl. Bild 2 und Bild 3 Achse A und D) fest auf kleinen Querbalken ( $\neq 8/8$ ) aus Holz aufgelagert. Der Querbalken war fest mit dem Prüfbalken verschraubt und diente zur horizontalen Stabilität. In der Mitte von dem Prüfbalken waren zwei bewegliche Stahlsockel (vgl. Bild 3, in der Skizze als Spindeln bezeichnet in Achse B und C) im Abstand von  $L = 60 \text{ cm}$  angeordnet.

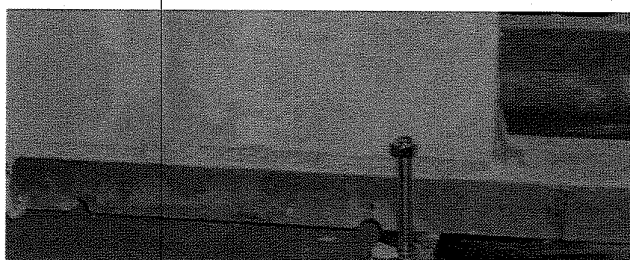
Bild 9:

Gipswandbauplatte im Kleberbett auf PE-Schwerschaum.

Nachdem der Prüfbalken ausgerichtet war, wurde die untere Lage der Gipswandbauplatten im Kleberbett auf den PE-Schwerschaum gesetzt (Wand 2). Die Lagerfuge wurde zwischen PE-Schwerschaum und Platte wurde mit Kleber versehen, sowie die Stossfugen. Diese Verfahrensweise entspricht den Vorgaben der Informationsschrift [2] der Firma VG-Orth.

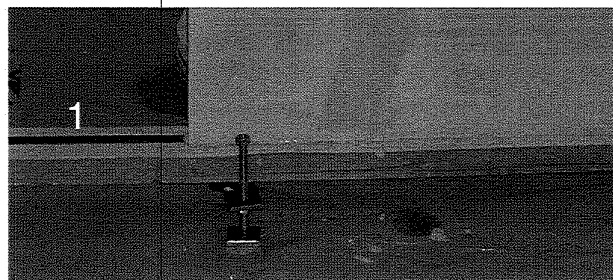
Bild 12:

Gipswandbauplatte im Kleberbett auf PE-Schwerschaum.

Nachdem der Prüfbalken ausgerichtet war, wurde ein 1005 mm langer, 20 mm breiter und 3 mm dicker Bandstahl auf den Balken im Bereich der "Tür" gelegt. An den Enden waren in den Bandstahl drei Nägel (3,5 x 35) eingelassen. Zusätzlich wurden auf die Nägel zwei Nagelplatten (GN 20, 26 x 129) aufgesetzt. Die untere Lage der Gips-

wandbauplatten wurde mit Kleber auf den PE-Schwerschaum gesetzt. Die Lagerfuge zwischen PE-Schwerschaum und Platte entsprach der Verfahrensweise der Vorgaben der Informationsschrift [2] der Firma VG-Orth.

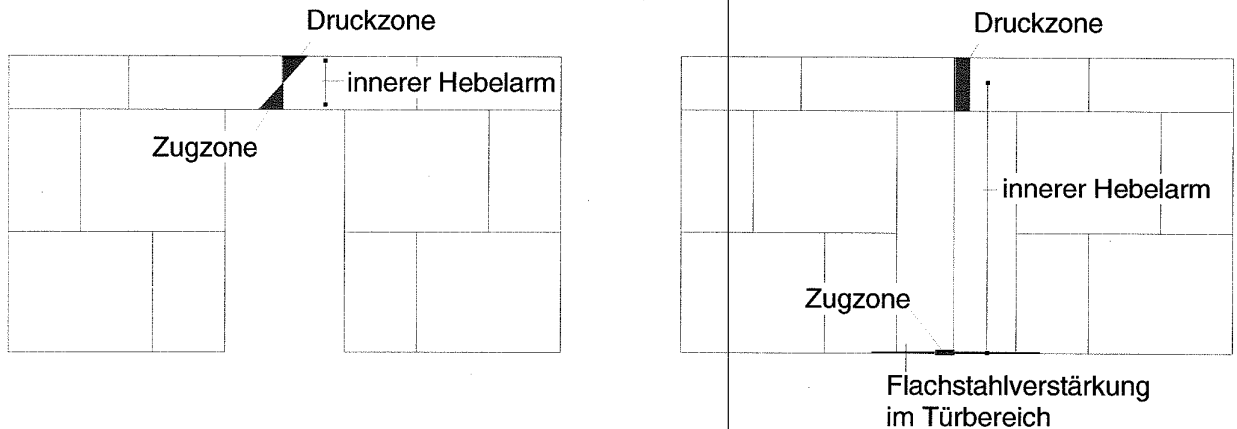
Bild 14: Skizze der Wand (unverstärkte und verstärkte Konstruktion) mit Darstellung des Spannungsverlaufs im Bereich des Türsturzes infolge Deckenverformung.

Bild 14 zeigt in einer Skizze die Auswirkungen der Verstärkungsmaßnahme (Flachstahleinbau im Türschwellerbereich). Ohne Flachstahl (linkes Bild) muss, bei einer Beanspruchung aus Deckenverformung nach unten, der Türsturz die Beanspruchung aufnehmen. Im Türsturz stellt sich ein Spannungsverlauf, gemäß Bild 14 (linkes Bild), mit einer Druckzone am oberen und einer Zugzone am unteren Rand ein. Die Wand reißt in einer Ecke des Türsturzes auf. Es bildet sich so ein Gelenk und die Wand kann der aufgezwungenen Verformung der Decke folgen.

Wird dagegen im Schwellenbereich der Tür ein Flachstahl eingelegt, erhält die Wand im Bereich der Türöffnung eine ähnlich große Steifigkeit, wie im übrigen Bereich links und rechts neben der Türöffnung. Am oberen Rand der Wand stellt sich die Druckzone ein, d.h. der Türsturz ist völlig im gedrückten Bereich (Druckzone der Wand) und am unteren Rand der Wand bzw. im Schwellenbereich der Tür übernimmt der Flachstahl die Zugbeanspruchung.

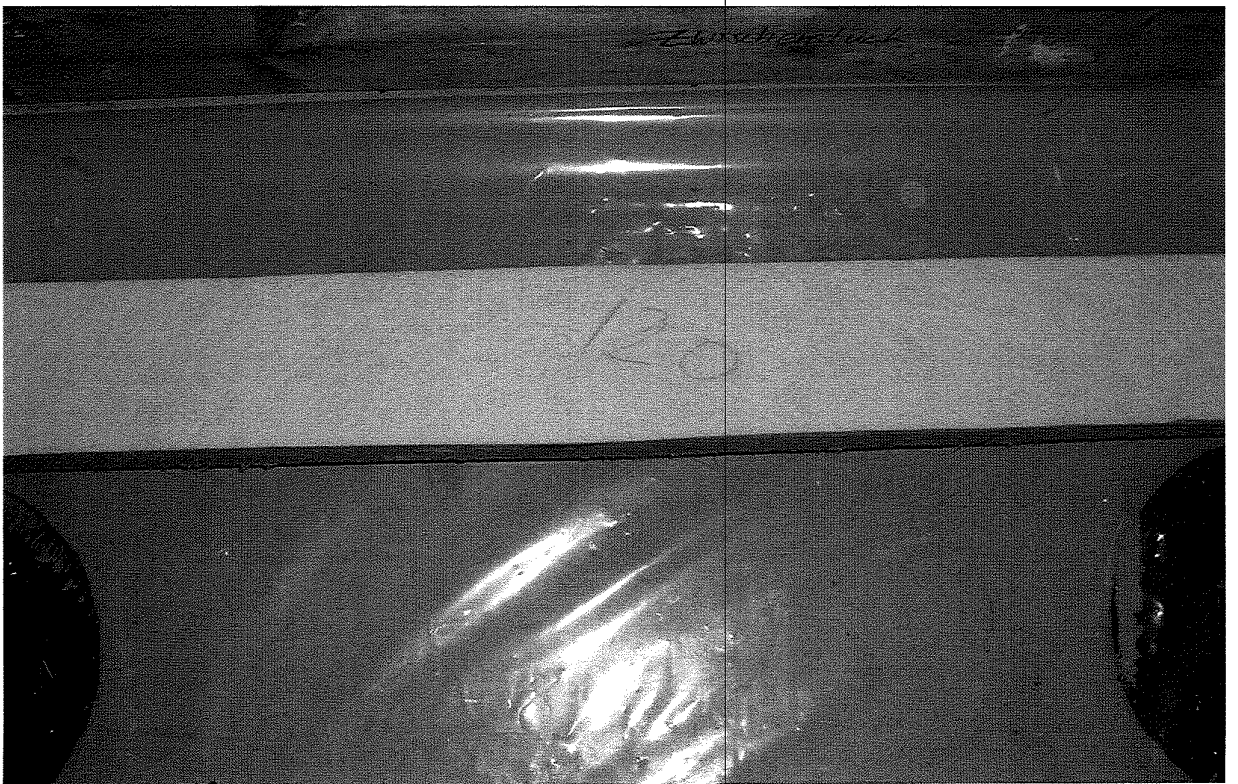
Bild A.1.1: Prüfbalken mit aufgeklebten PE-Schwerschaum.

Bild A.1.2: Prüfbalken mit aufgeklebten PE-Schwerschaum ( $\rho \geq 120 \text{ kg/m}^3$ ).

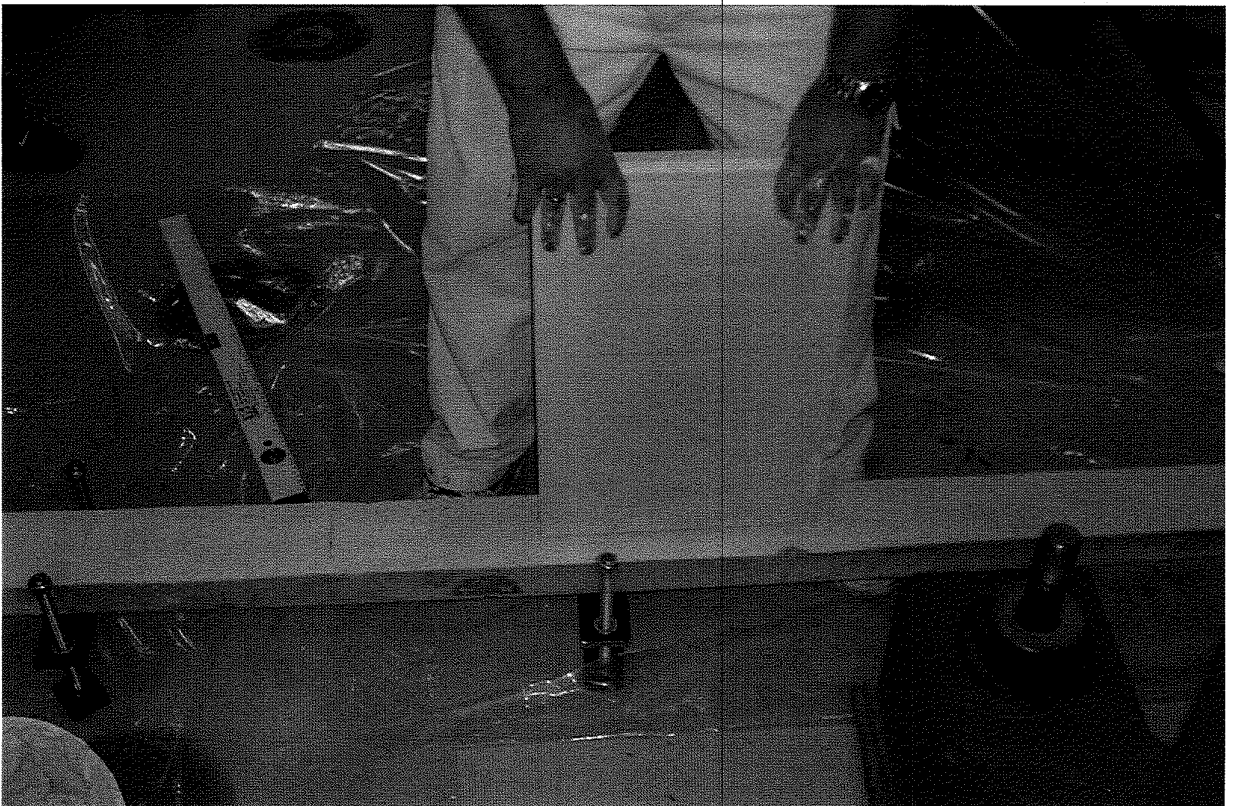
Bild A.3.2: Aufsetzen der ersten Platte trocken auf den PE-Schwerschaum.

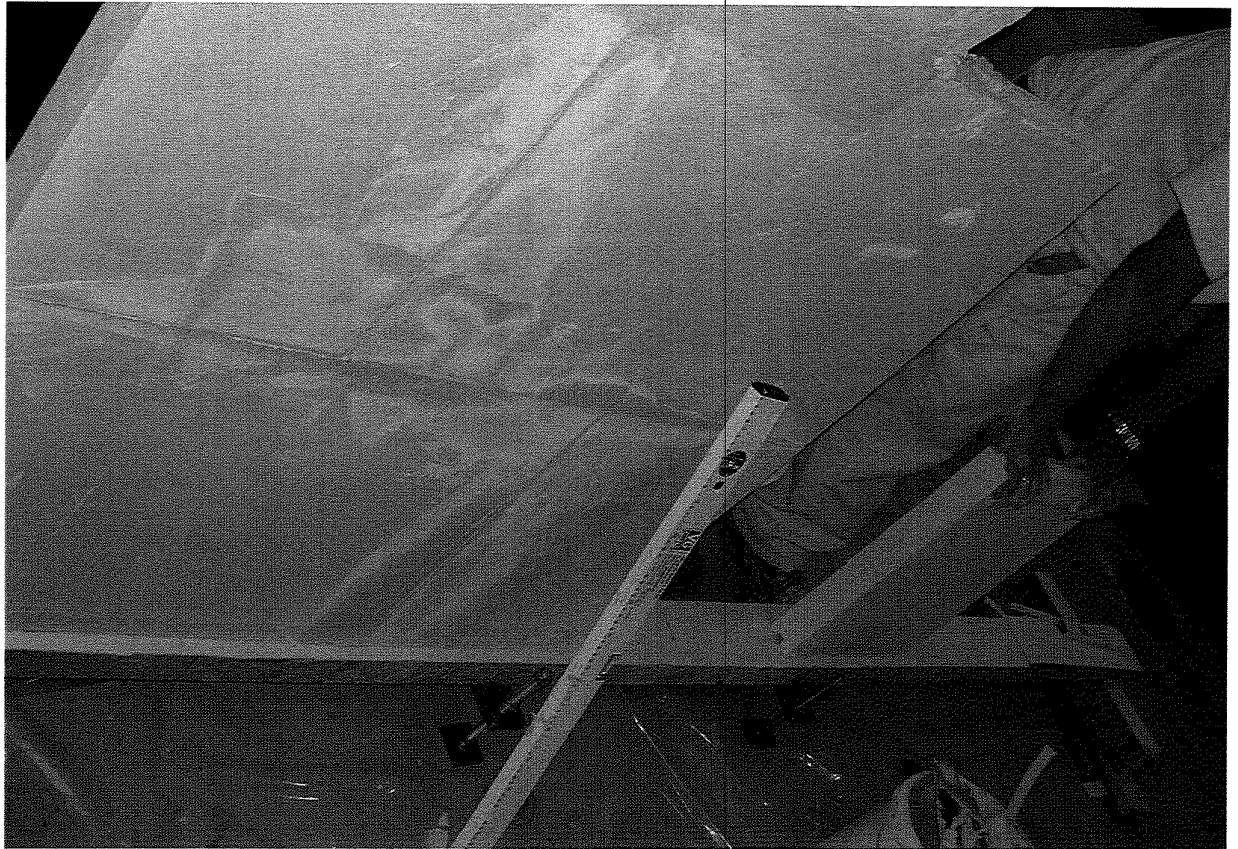
Bild A.4.1: Wand 1 im Aufbau.

Wandmodell 1, trocken auf die PE-Schwertschaumstreifen gestellt, wurde bis zu  $8,8$  mm abgesenkt. In den Ecken des Türsturzes waren keine Risse zu beobachten. Festgestellt wurden ein Abheben der Türpfosten vom PE-Schwertschaum in der Achse B und C.

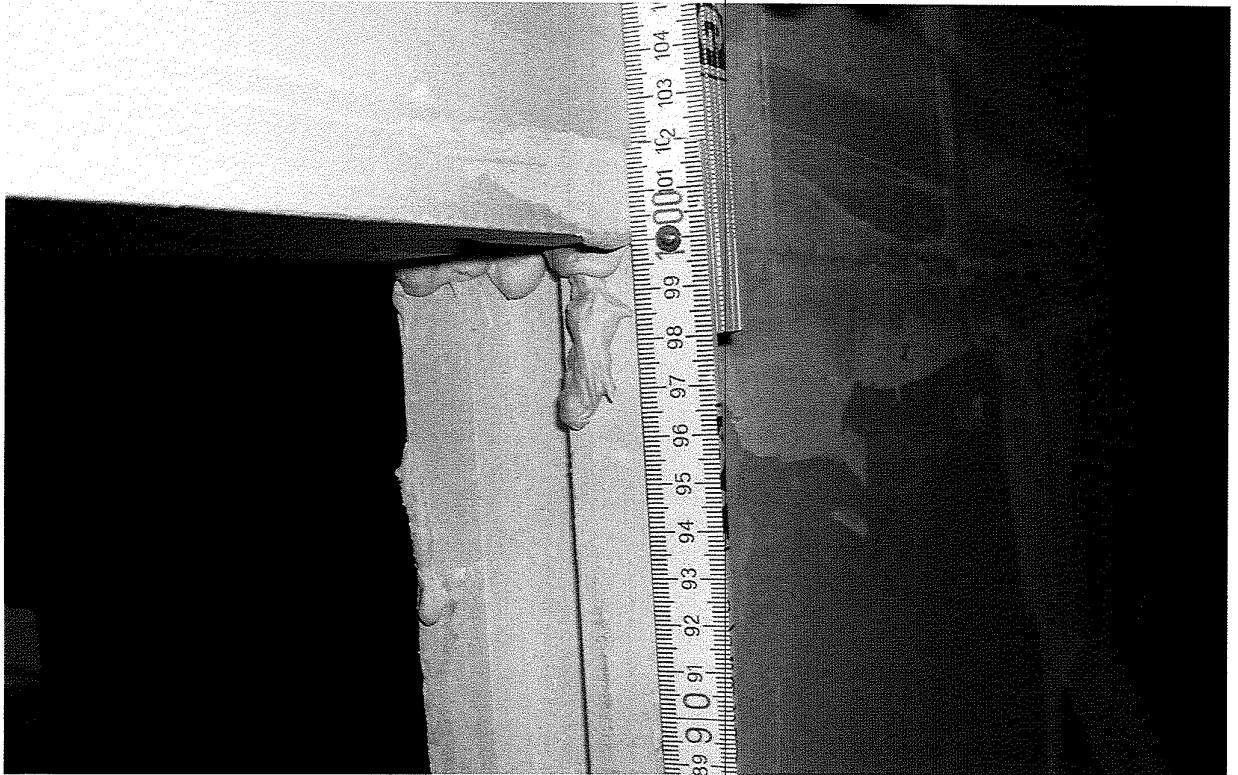
Bild A.6.1: Höhe der Türöffnung.

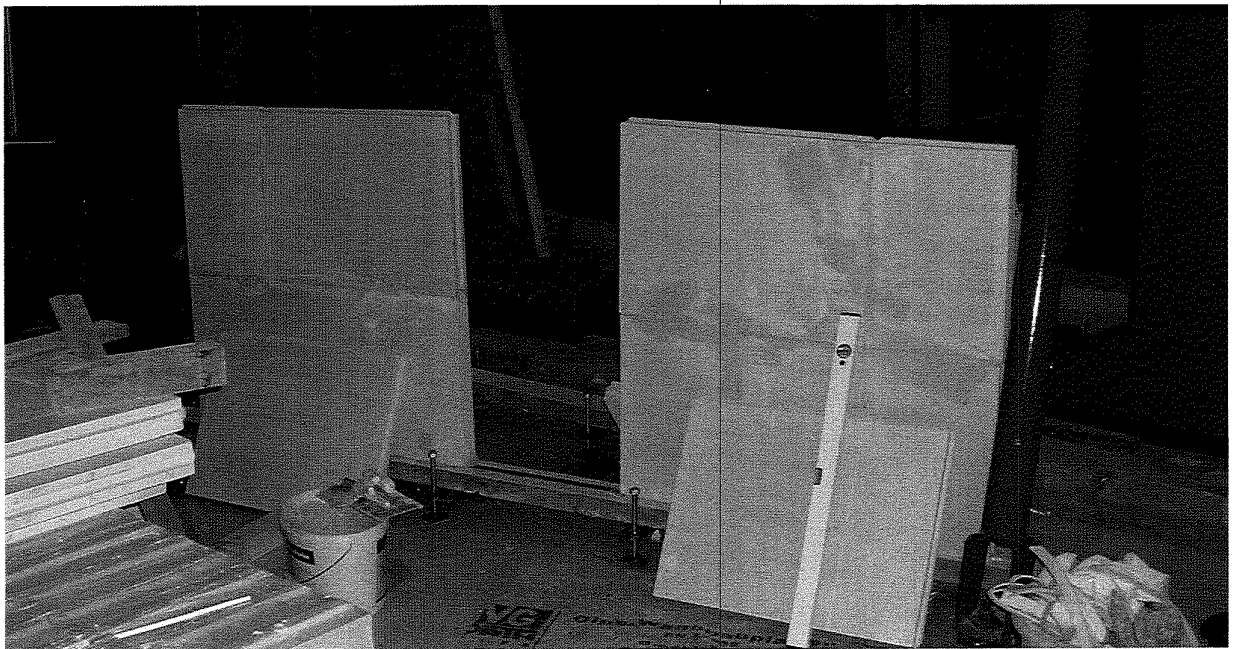
Bild A.10.2: Wand 3 im Aufbau.

Wandmodell 3, im Kleberbett auf die PE-Schwertschaumstreifen gestellt und zusätzlich im Türschwellerbereich mit einem Flachstahl verstärkt, wurde im Versuch bis zu  $12,4$  mm abgesenkt. In den Ecken des Türsturzes waren keine Risse zu beobachten.

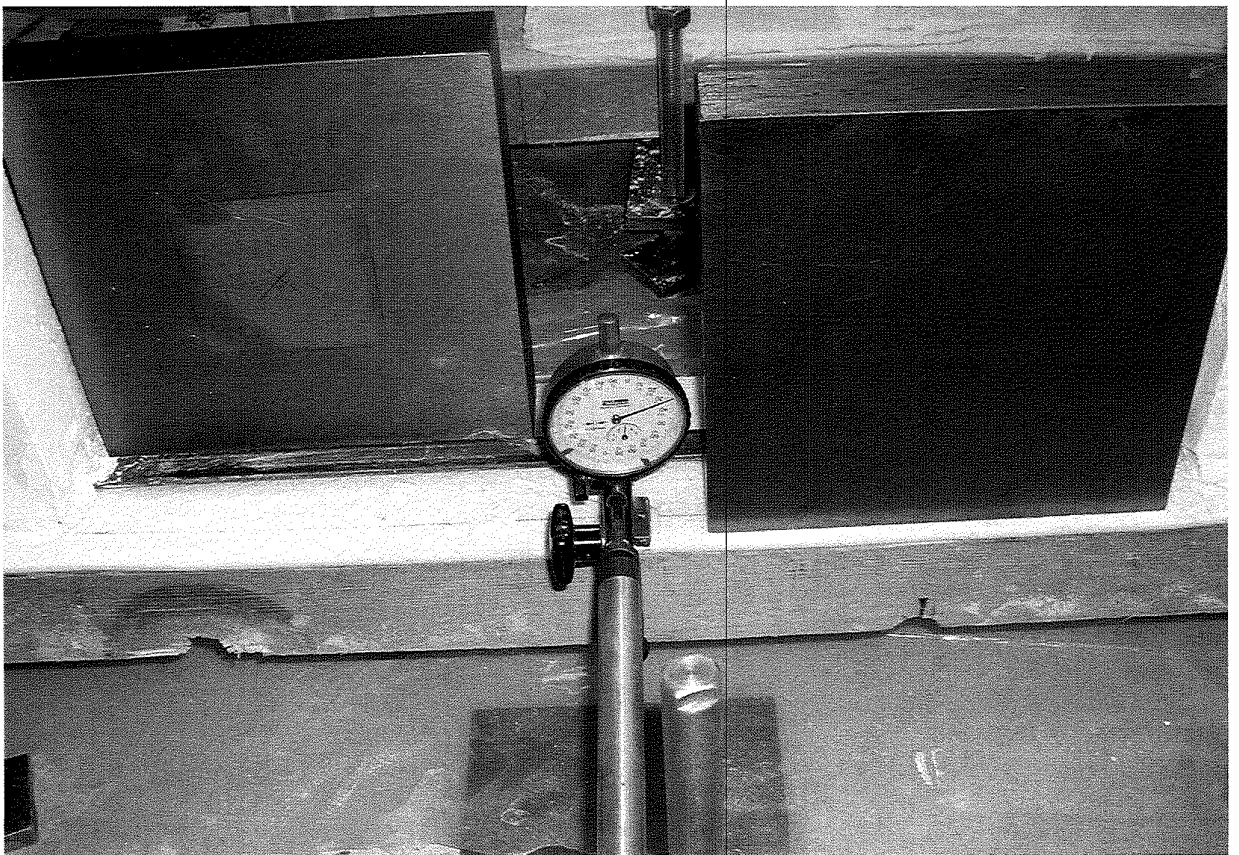
Bild A.11.2: Wand 3 mit Belastungsplatten. Messuhr in Feldmitte nimmt die Verformungen auf.

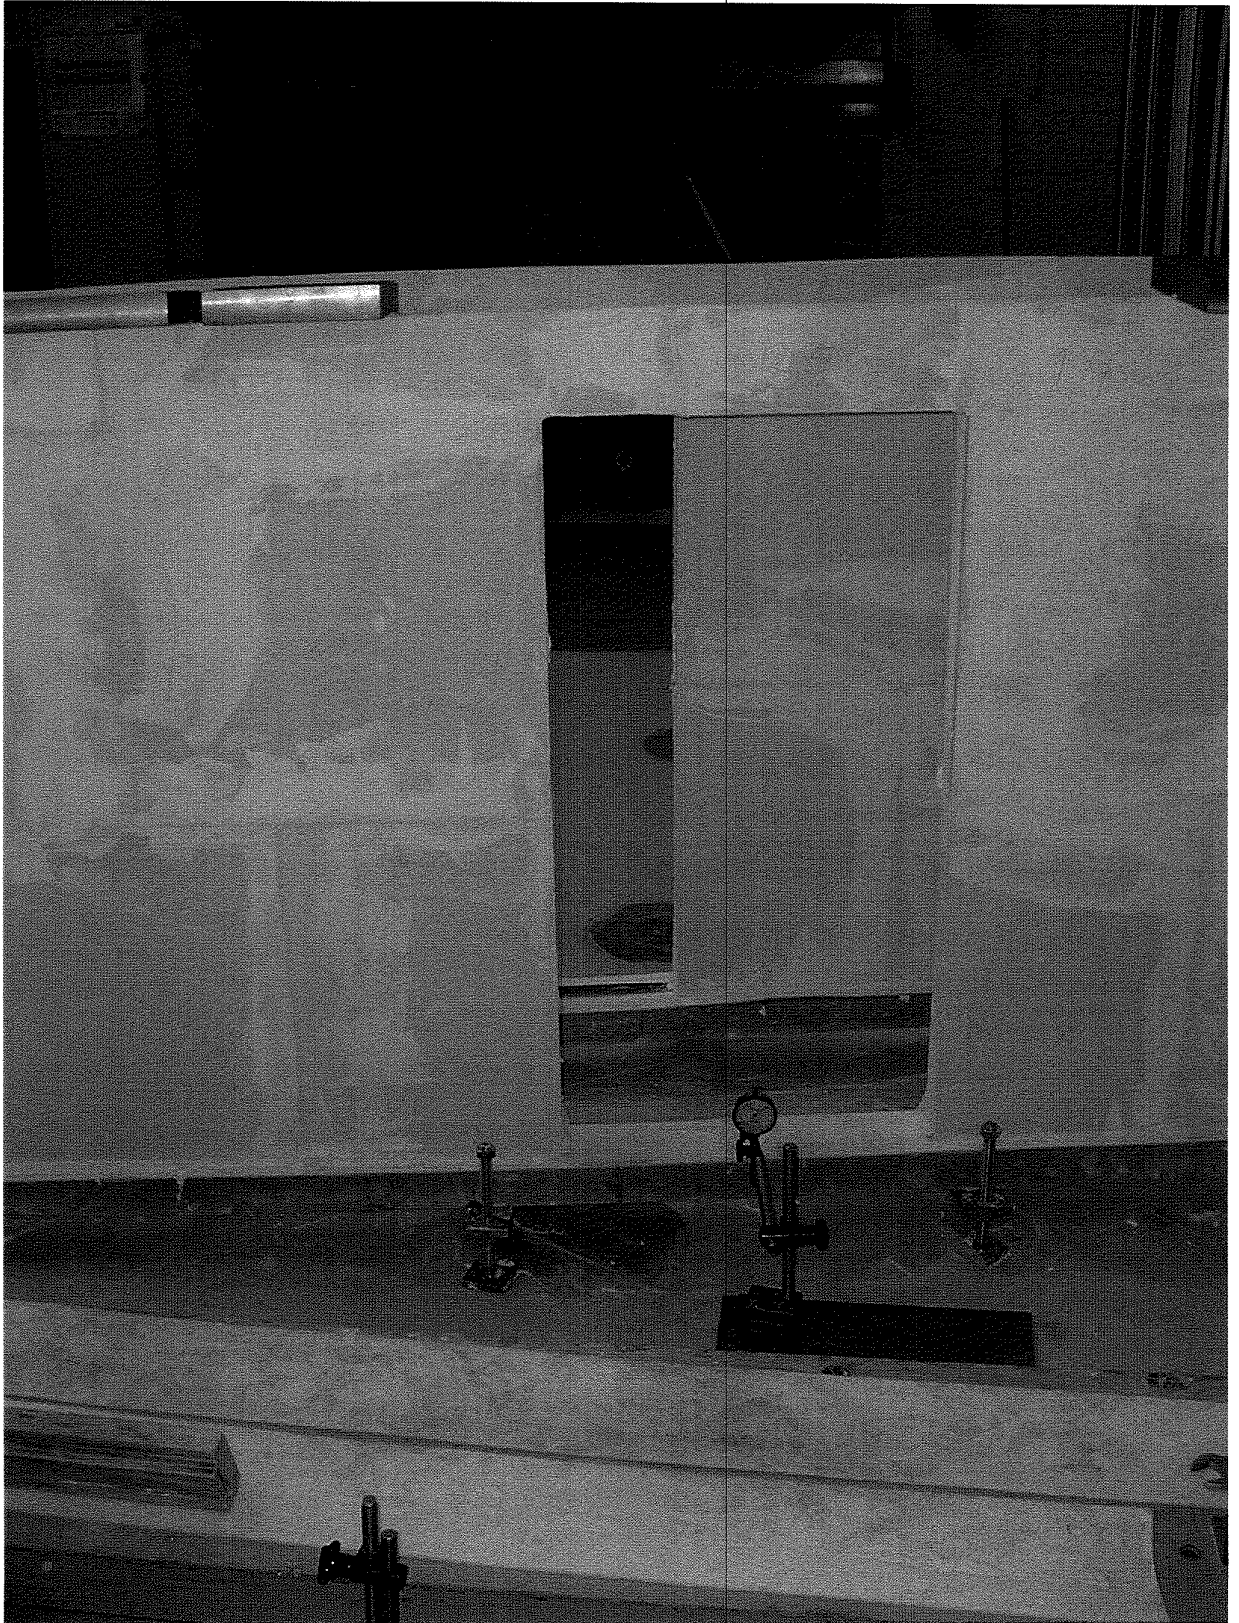
Bild A.12: Wand 2.2 mit Lastplatten. Messuhr in Feldmitte nimmt die Verformungen auf.  
Türsturz (12,5 cm hoch) im Maßstab 1:4.

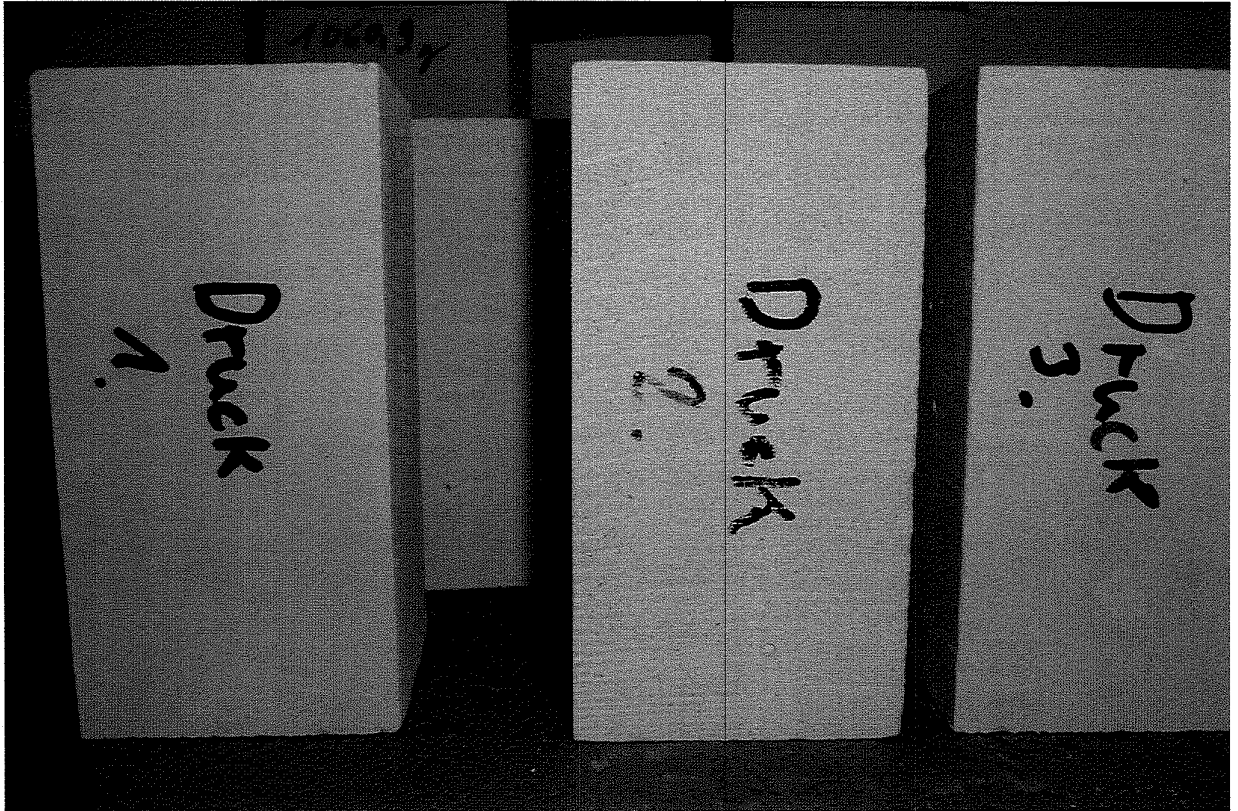
Bild A.18: Ansicht drei Gipsprismen zur Überprüfung der Druckfestigkeit der Proben.

Die Durchführung der Druckprüfungen erfolgte an quaderartigen Probekörpern. Aus drei Gipswandbauplatten wurde ein Probekörper mit einer Grundfläche von 60 x 60 mm entnommen. Die Stirnflächen wurden planparallel auf eine Höhe von ca. 120 mm geschnitten.
