Untersuchungsbericht

Inhalt des Auftrags: Ermittlung und Beurteilung der Bruchlast von mittig verklebten Gips-Wandbauplatten

Anlass: Ermittlung der Bruchlast von mittig verklebten Gips-Wandbauplatten, als Hinweis für die Beurteilung der Tragfähigkeit von Kreuzfugen

Prüfungsgrundlage: DIN EN 12859:2008

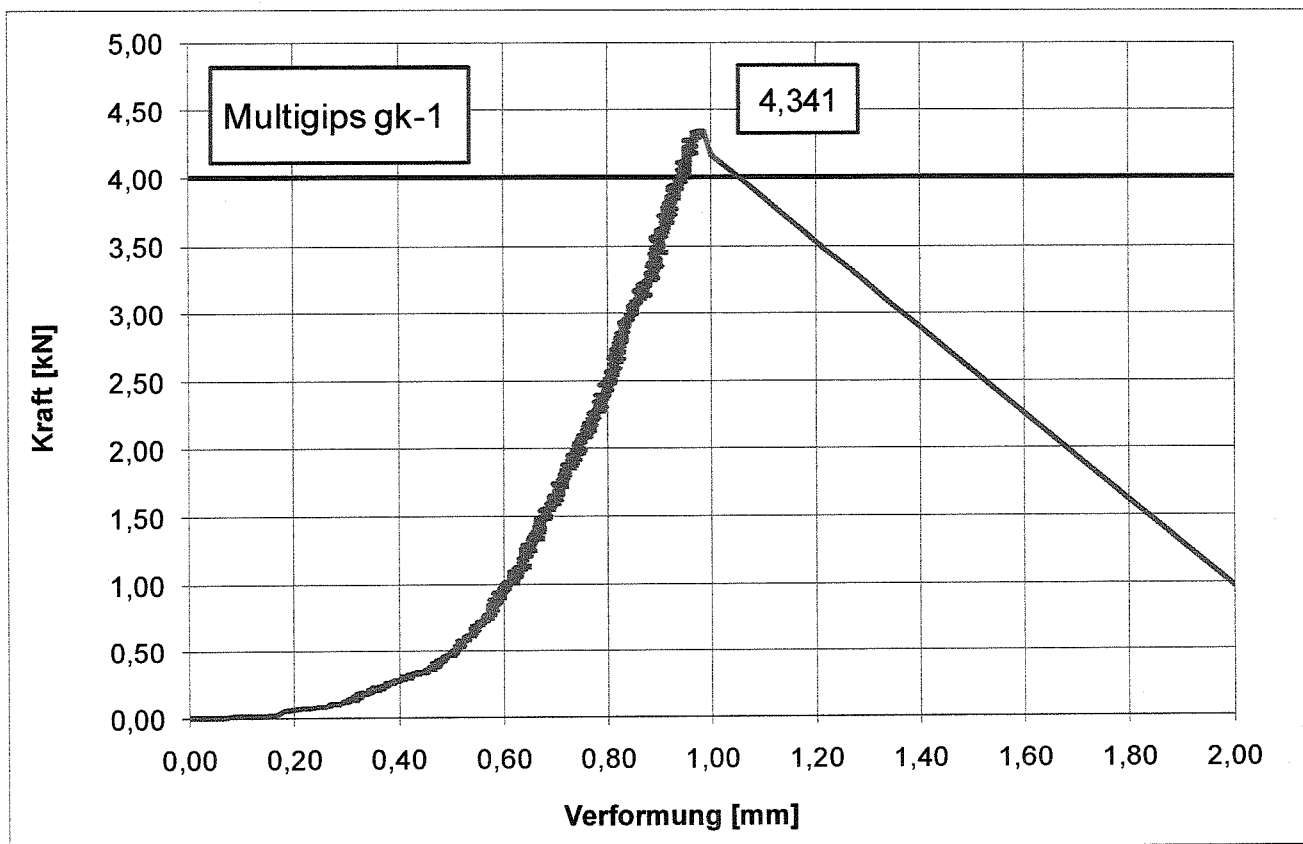
Diagramm A.2.1: Ergebnisse aus dem Biegeversuch der Probe GK1.

GK 1	GK 2
Mindestbruchlast gemäß Norm [N]	4.000	
Bruchlast [N]	4.341	5.023
Biegemoment [Nm]	614,3	710,8

Es wurde die maximale Bruchlast von zwei mittig miteinander verklebten Proben GK1 und GK2 bestimmt. Die Bruchlasten der Proben GK1 und GK2 waren mit $P_{u,1} = 4.341 \text{ N}$ und $P_{u,2} = 5.023 \text{ N}$ größer als der in der Norm geforderte Grenzwert von $P_{u, \text{Norm}} = 4.000 \text{ N}$.
