Untersuchungsbericht

Dokumentnummer: (1247/022/07) –Bod vom 15.08.2007

Inhalt des Auftrags: Wand aus Gipswandbauplatten, Versuche mit
Randsabschlussstreifen, analog der Versuche der MPA-BS
von Dr. Bödeker aus den Jahren 1972 bis 1983

Prüfungsgrundlage: DIN 4103-2:1985

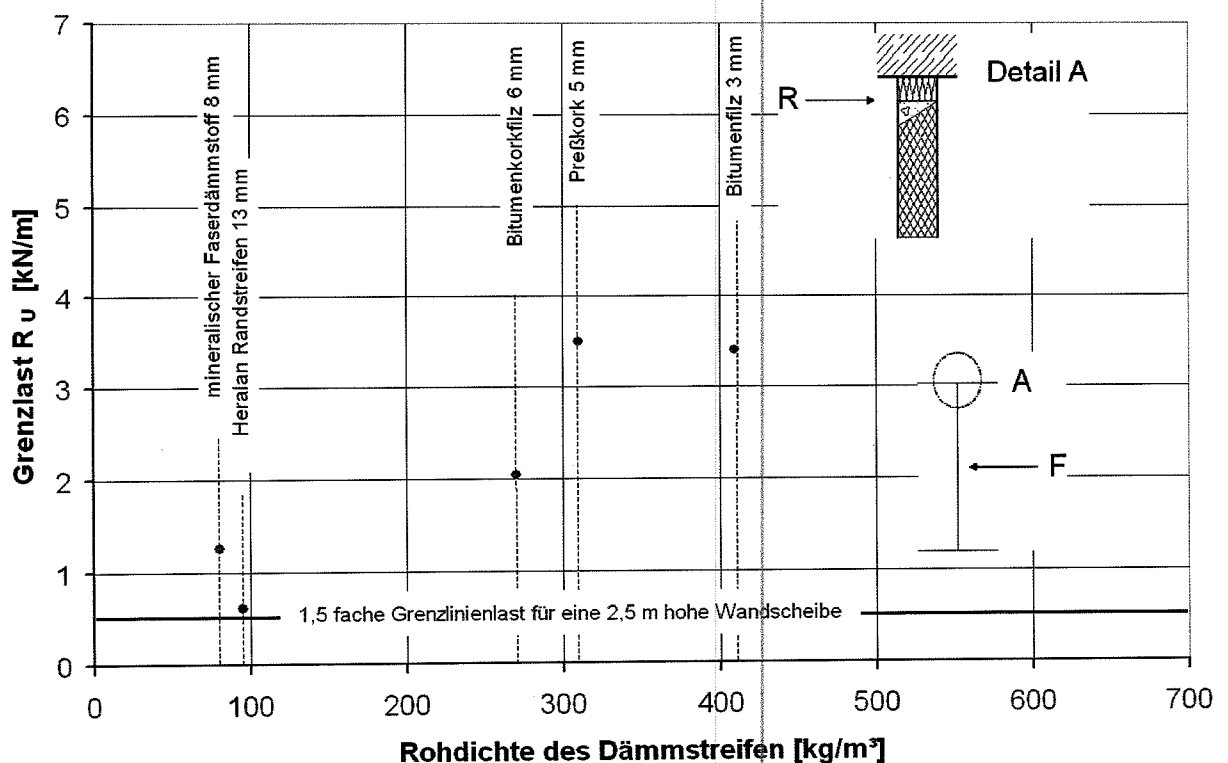
Diagramm 1: Grenztraglasten R_u elastischer Deckenanschlüsse für ausgewähltes Dämmstoffstreifen-Material (die Streckenlast F greift in halber Höhe an) [1] und für Heralan 13.

In dem Diagramm 1 ist die im Versuch erreichte Grenzlast in Abhängigkeit von der Rohdichte des Randstreifens aufgetragen. Die Ergebnisse für den Bitumenfilz bis zu den mineralischen Faserdämmstoff sind den Versuchen [1] entnommen.

Neu hinzugekommen ist der Messwert für den Heralan 13 Randstreifen, sowie die Grenzauflagerlast für eine 2,50 m hohe Wand (rote Linie, vgl. Tabelle 2, 0,64 kN/m).

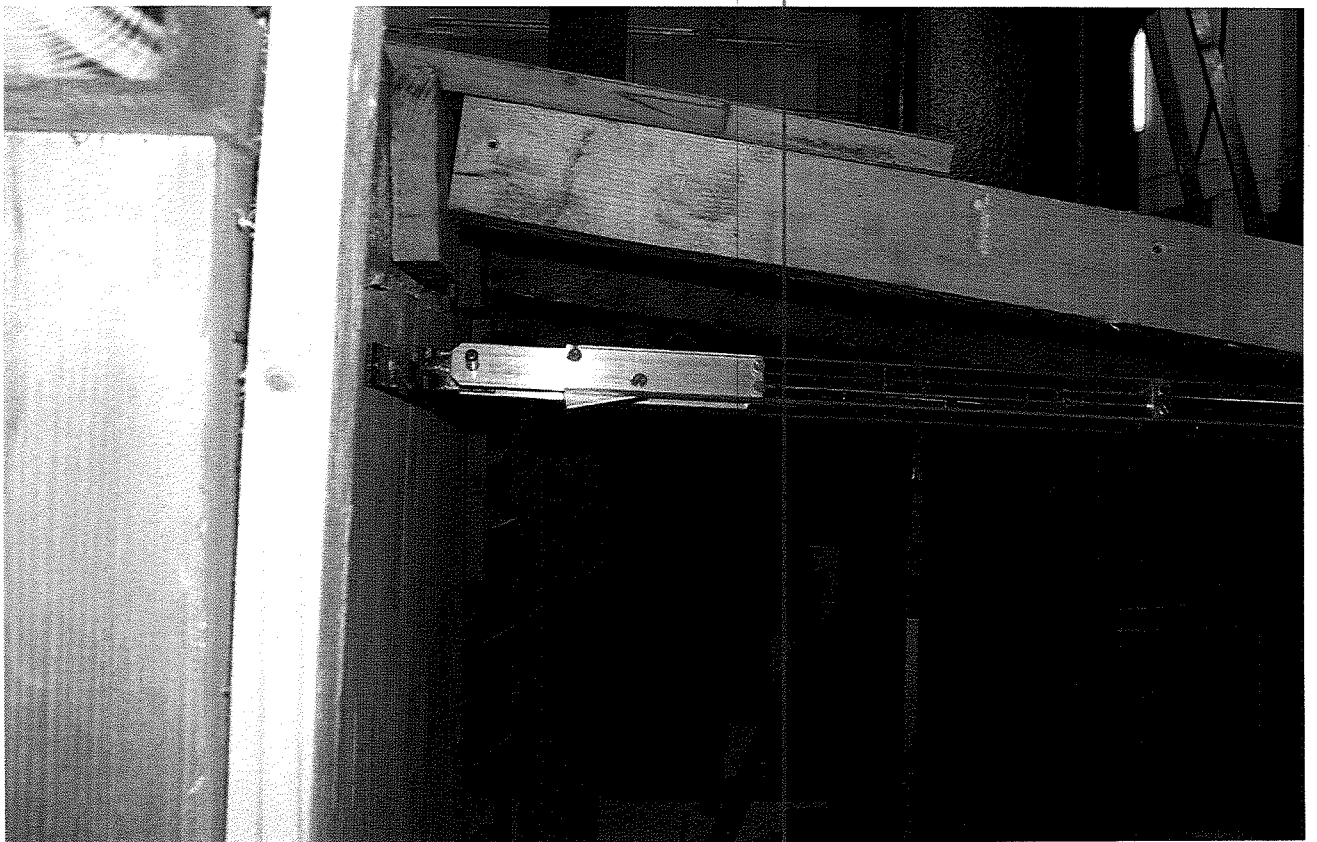
Bild A.2.2: Versuchsaufbau. Ansicht auf den Wegaufnehmer am Wandkopf. Es befinden sich zwei Wegaufnehmer am Wandkopf.

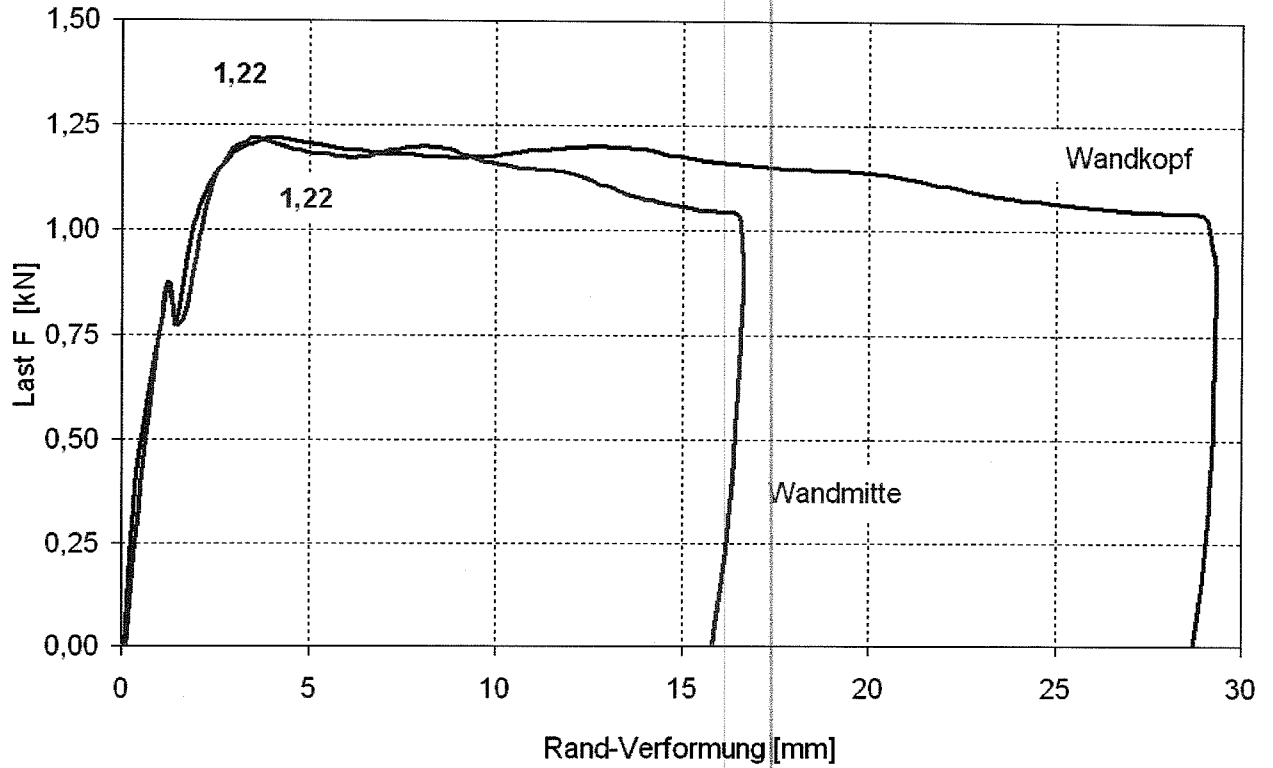
Diagramm A.6.1: Versuchsergebnisse, Horizontale Verformung am Wandkopf und in Wandmitte.

Die Wand mit den Wandabschlussstreifen Heralan 13 konnte eine Maximallast von $1,22 \text{ kN}$ (vgl. Diagram A.6.1) tragen. Die zugehörige Kopfverformung betrug $4,57 \text{ mm}$.

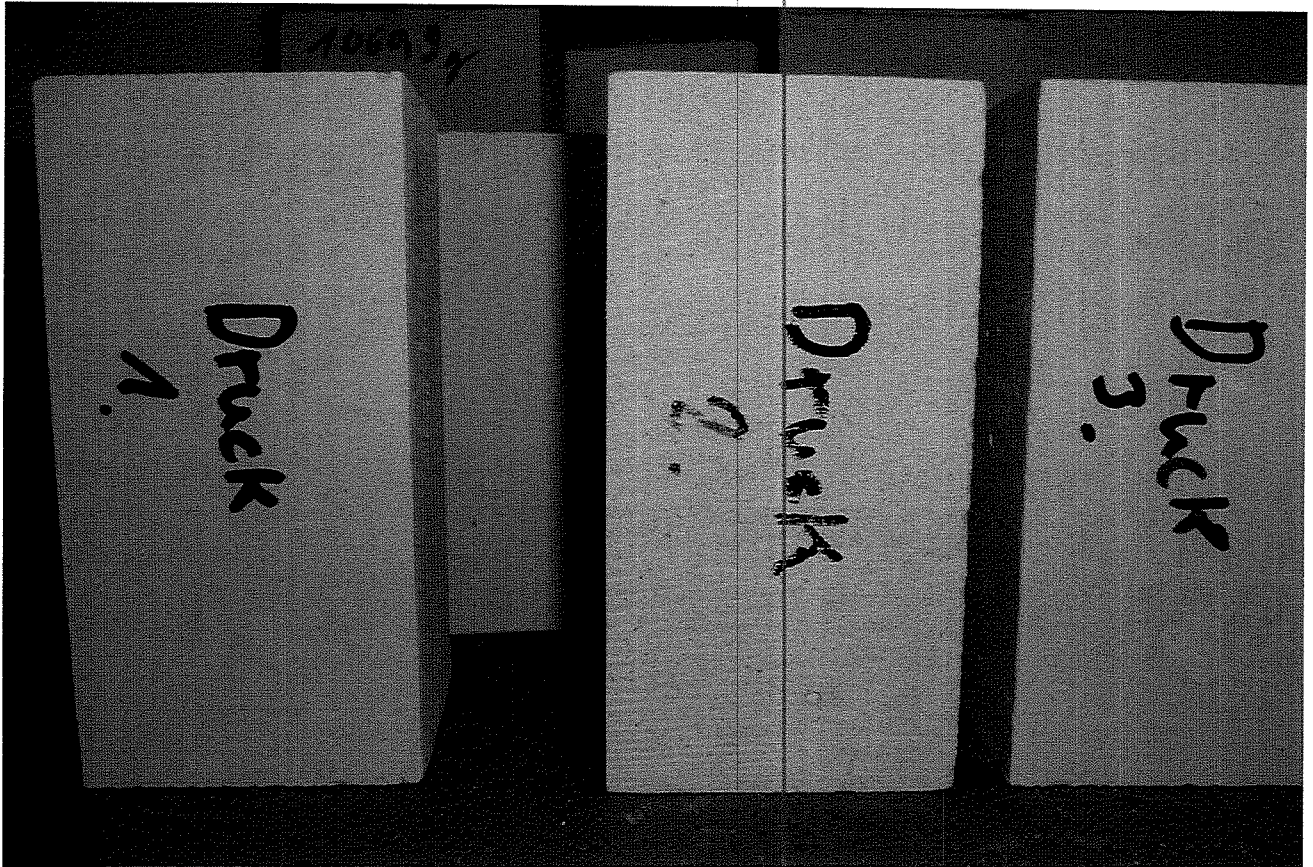
Bild A.7: Ansicht drei Gipsprismen zur Überprüfung der Druckfestigkeit der Proben.

Die Durchführung der Druckprüfungen erfolgte an quaderartigen Probekörpern. Aus drei Gipswandbauplatten wurde ein Probekörper mit einer Grundfläche von 60 x 60 mm entnommen. Die Stirnflächen wurden planparallel auf eine Höhe von ca. 120 mm geschnitten.

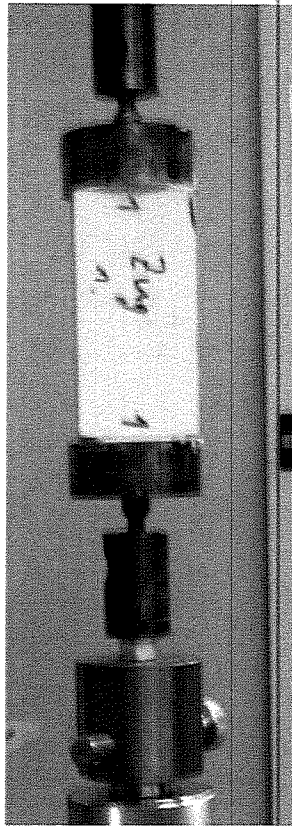
Bild A.8.1: Gips-Zugprobe in der Prüfmaschine.

Die Durchführung der Zugprüfungen erfolgte an zylindrischen Probekörpern. Aus drei Gipswandbauplatten wurde je ein Probekörper mit einer Grundfläche von 60 x 60 mm entnommen. Die Stirnflächen wurden planparallel auf eine Höhe von ca. 120 mm geschnitten. Die Einzelergebnisse der Zugfestigkeiten enthält die Anlage A.10.

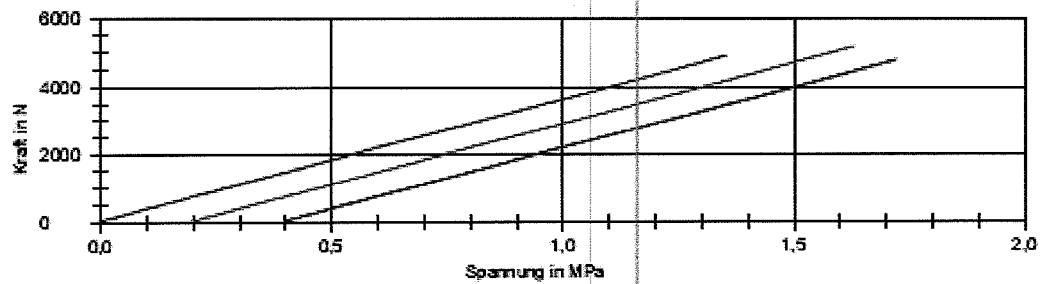
Tabelle A.10: Datenblatt zur Ermittlung der Zugfestigkeit an drei Gipsprismen-Proben.

Legende	Nr	Probenbreite b0 mm	Probendicke a0 mm	S0 mm ²	fmax N	Zugfestigkeit (Rm) MPa
■	1	60	60	3600	4878	1,36
■	2	60	60	3600	5152	1,43
■	3	60	60	3600	4763	1,32
