Sanierung Ostseebad Prora

## Neue Raumkonturen

Das ehemalige KdF-Ferienheim in Prora auf Rügen erwacht zu neuem Leben. Verschiedene Investoren bauen zurzeit einzelne Abschnitte des riesigen Gebäudes zu Wohnungen und Hotels aus – darunter im Haus „Prora Düne“ auch klassische Mietwohnungen, die durch moderne Grundrisse und den komplett neu ausgeführten Gipsputz an den alten Wänden ein völlig verändertes Raumerlebnis bieten, ohne jedoch die widersprüchliche Geschichte des Gebäudes zu verschweigen.

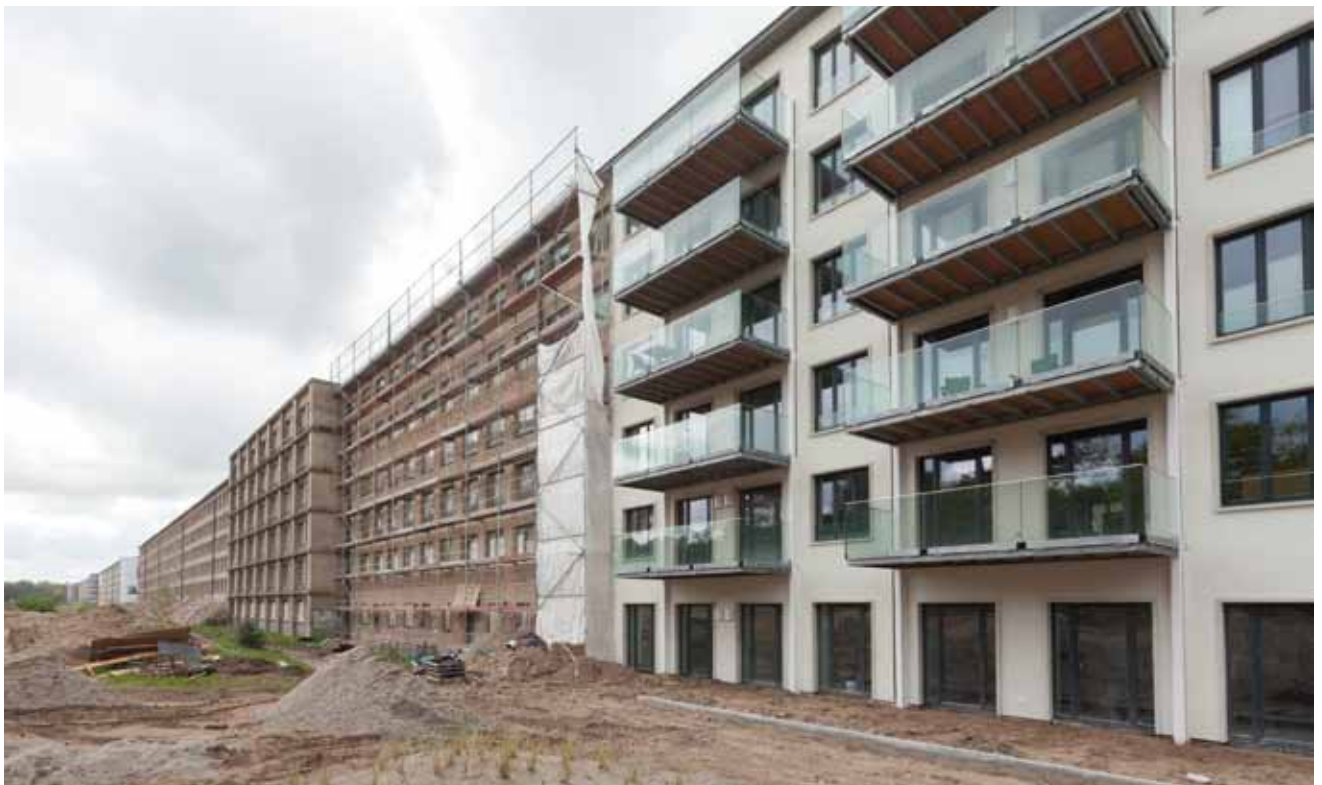
Der Blick auf die Seeseite des Gebäuderiegels lässt die Dimensionen des Gesamtprojekts erahnen. Rechts der fast vollendete Aufgang 6 mit den von der Denkmalpflege als Veränderung zugelassenen neuen Balkonen.

Auf den so vorbereiteten Flächen konnten mit Trennwänden die Grundrisse für verschiedene Wohnungsgrößen zwischen 50 und 100 m<sup>2</sup> aufgeteilt und mit hochwertigen Einbauküchen und Armaturen ausgestattet werden. Spektakuläre Details sind dabei etwa Bäder mit direktem Meeresblick oder auch die Balkone auf der Seeseite, die die behördliche Denkmalpflege als eine der wenigen Veränderungen an der Außenansicht gestattete.

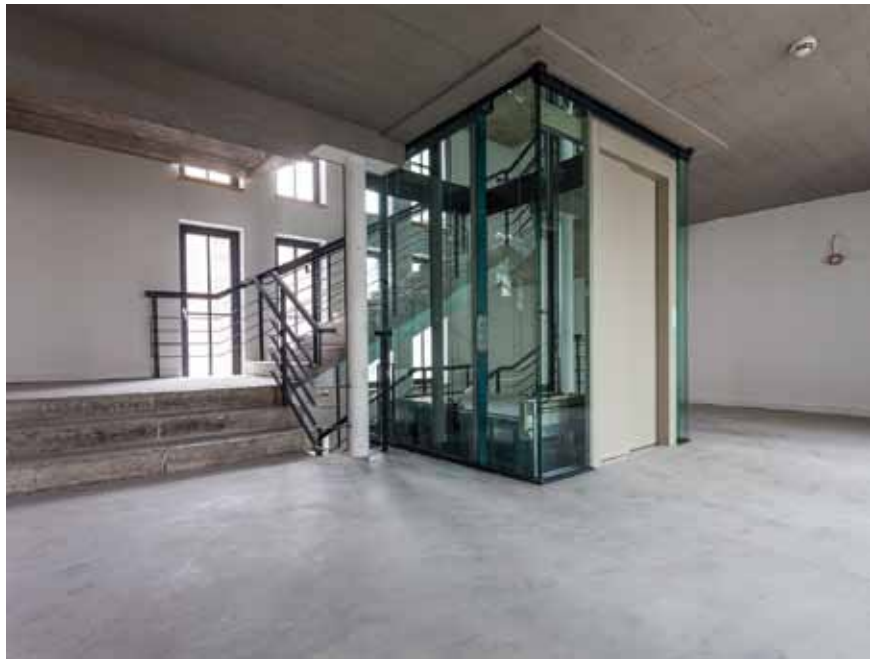
Alt trifft neu im Treppenhaus: Während die Treppenarchitektur und die Decke noch ganz klar auf die Herkunft des Gebäudes verweisen, repräsentieren der Aufzug und die verputzten Wände den Beginn einer neuen Nutzungsphase in Prora.

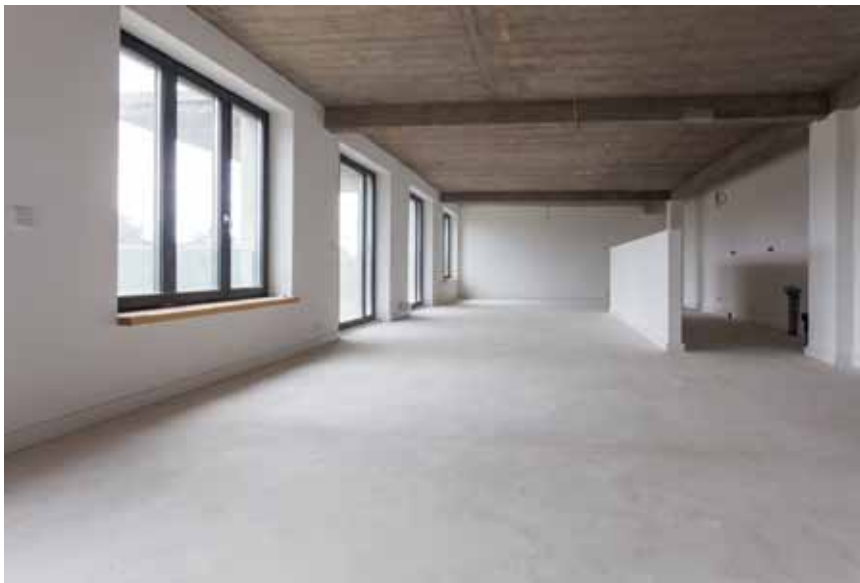
Ein völlig neues Raumerlebnis entstand nach Abschluss der Putz- und Estricharbeiten. Abgesehen von der unbehandelten Decke könnte es sich jetzt auch um einen Raum in einem Neubau handeln.

Geschichte soll im modernisierten Haus „Prora Düne“ nicht nur gebrochen, sondern auch erinnert werden. Als Besonderheit und Blickfang in den Wohnungen behielten deshalb die Unterseiten der alten Ortbetondecken ihre ursprüngliche Erscheinung. Sie wurden also weder verputzt noch verspachtelt und zeigen heute die typische Struktur der damaligen Schalungsbretter. Die Flächen wurden lediglich mit dem Eisstrahlverfahren gereinigt und

anschließend lasiert, extrem unruhige und von Fehlstellen geprägte Decken erhielten einen grauen Anstrich.
